**Типовые
ОШИБКИ
проектирования и монтажа
поликарбонатных конструкций**

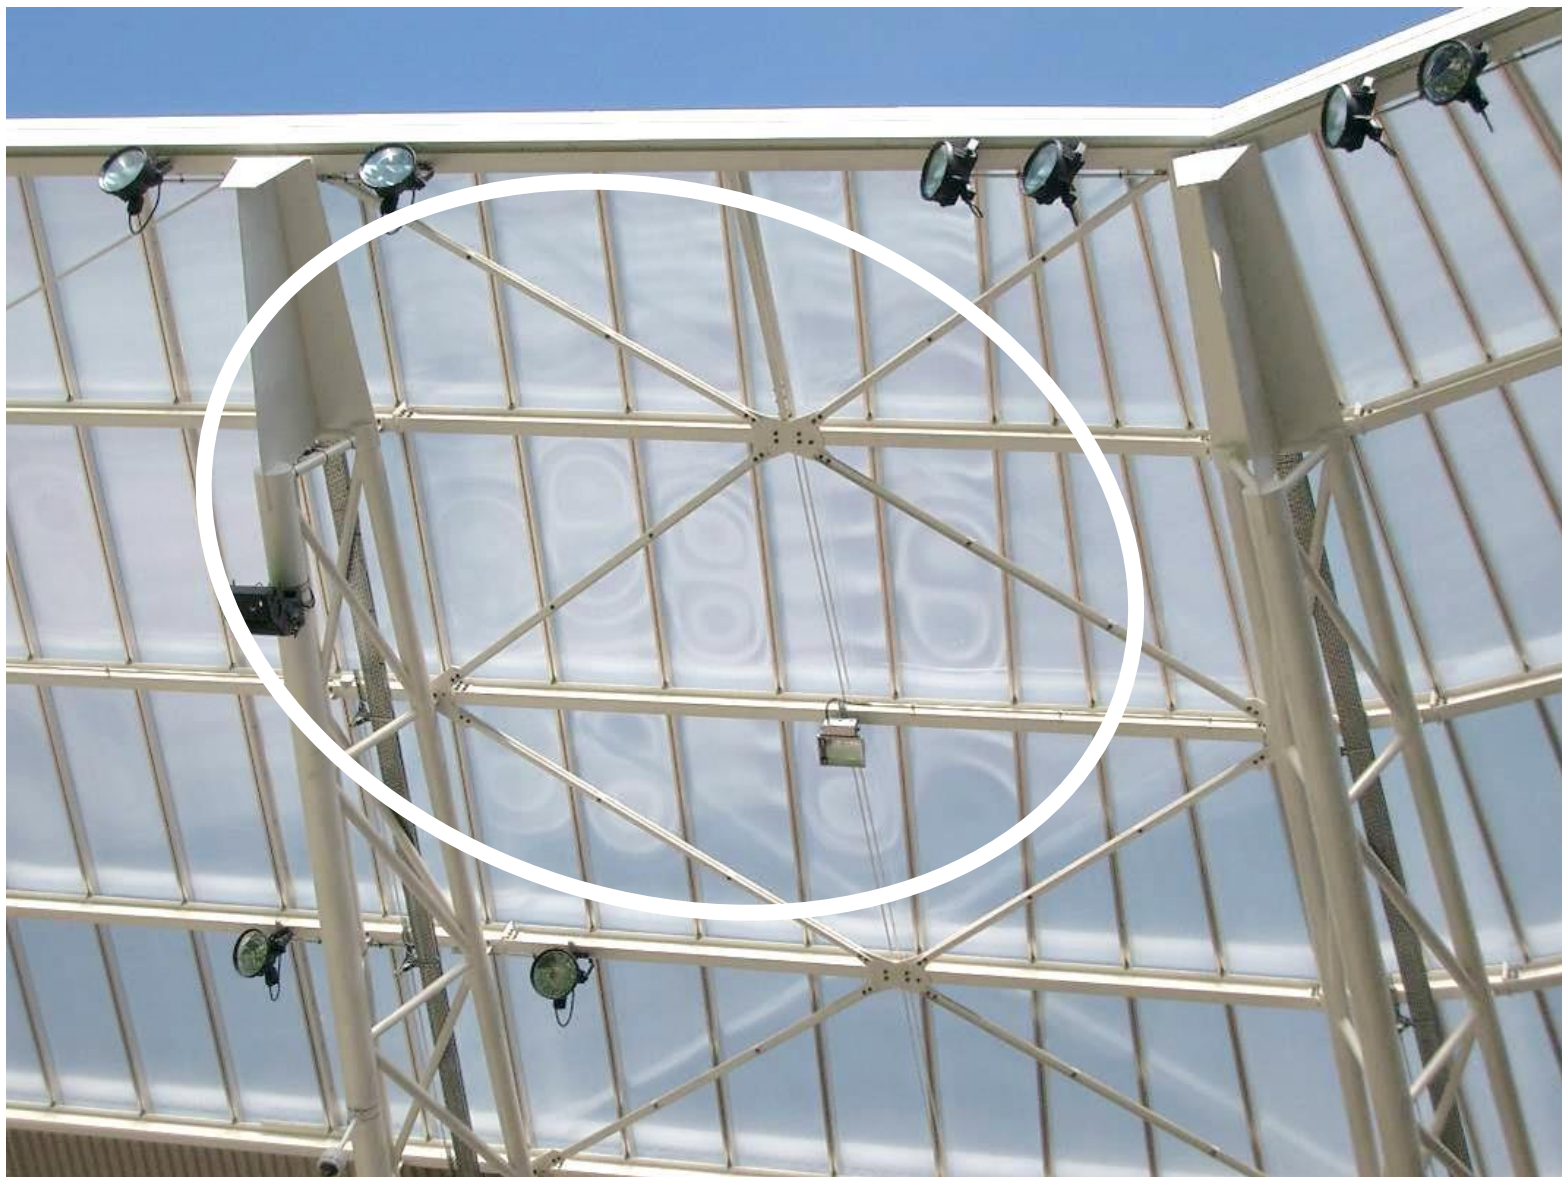
Проектирование / монтаж без учета термического расширения поликарбоната 0,065 мм/мДС

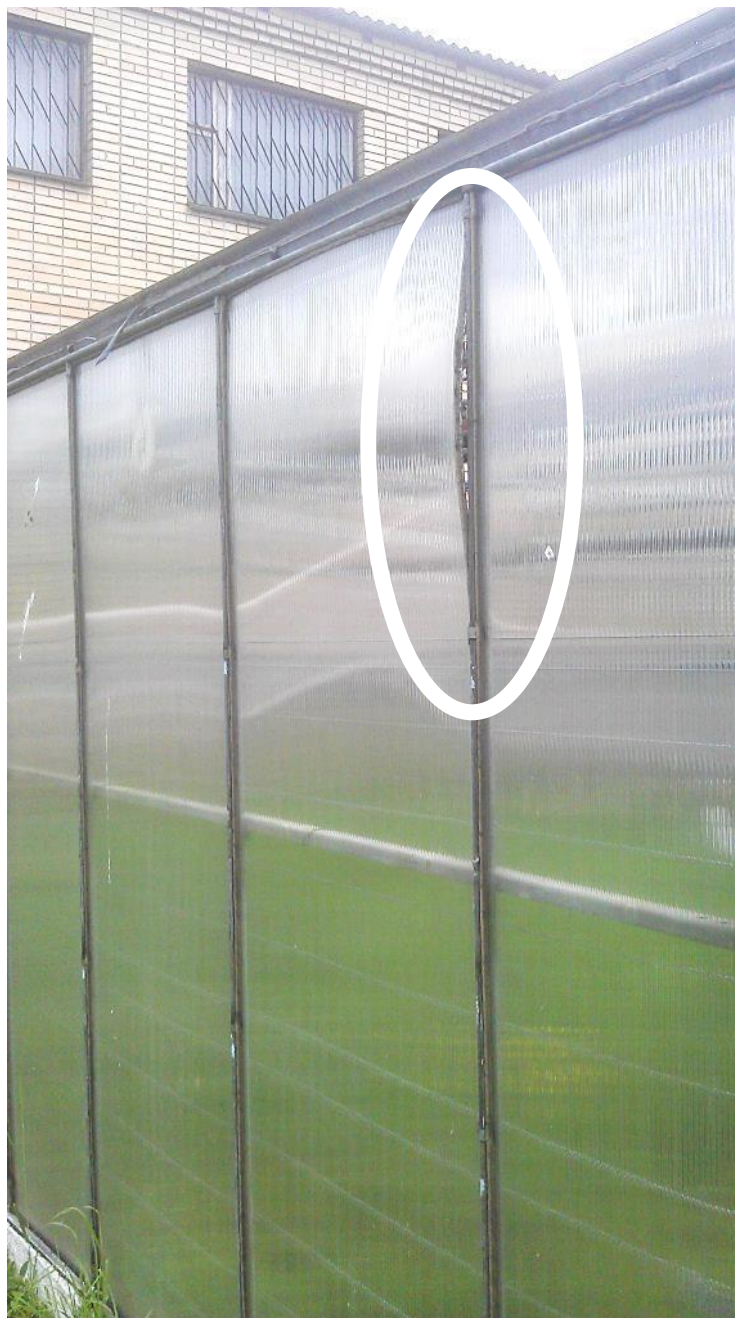
**Проектирован
ие /монтаж
без учета
термического
расширения
поликарбоната
0,065 мм/мДС**

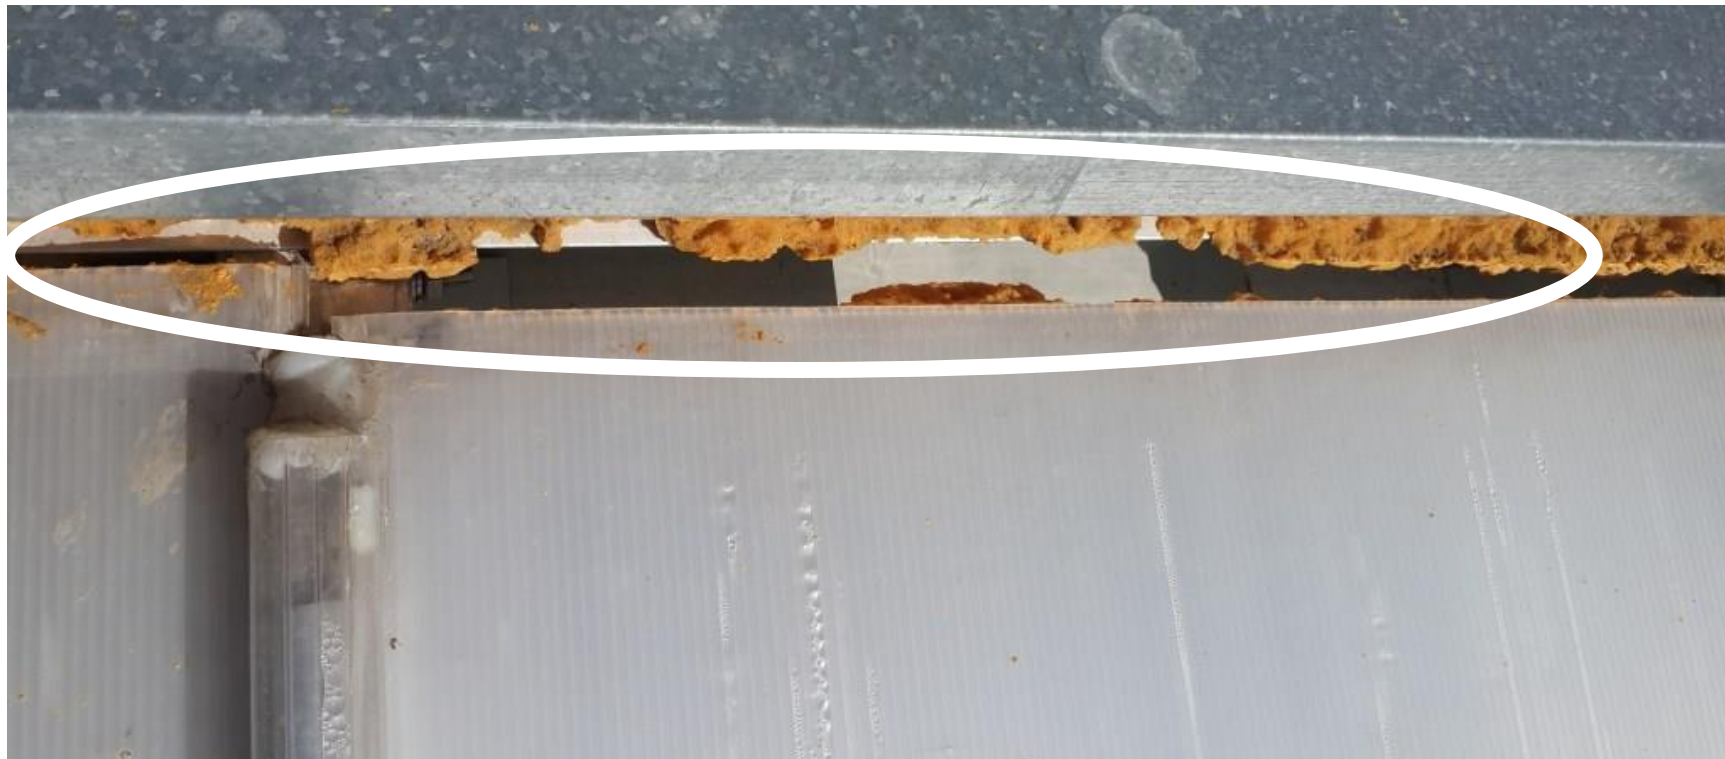
Проектирование / монтаж без учета термического расширения поликарбоната 0,065 мм/мΔС

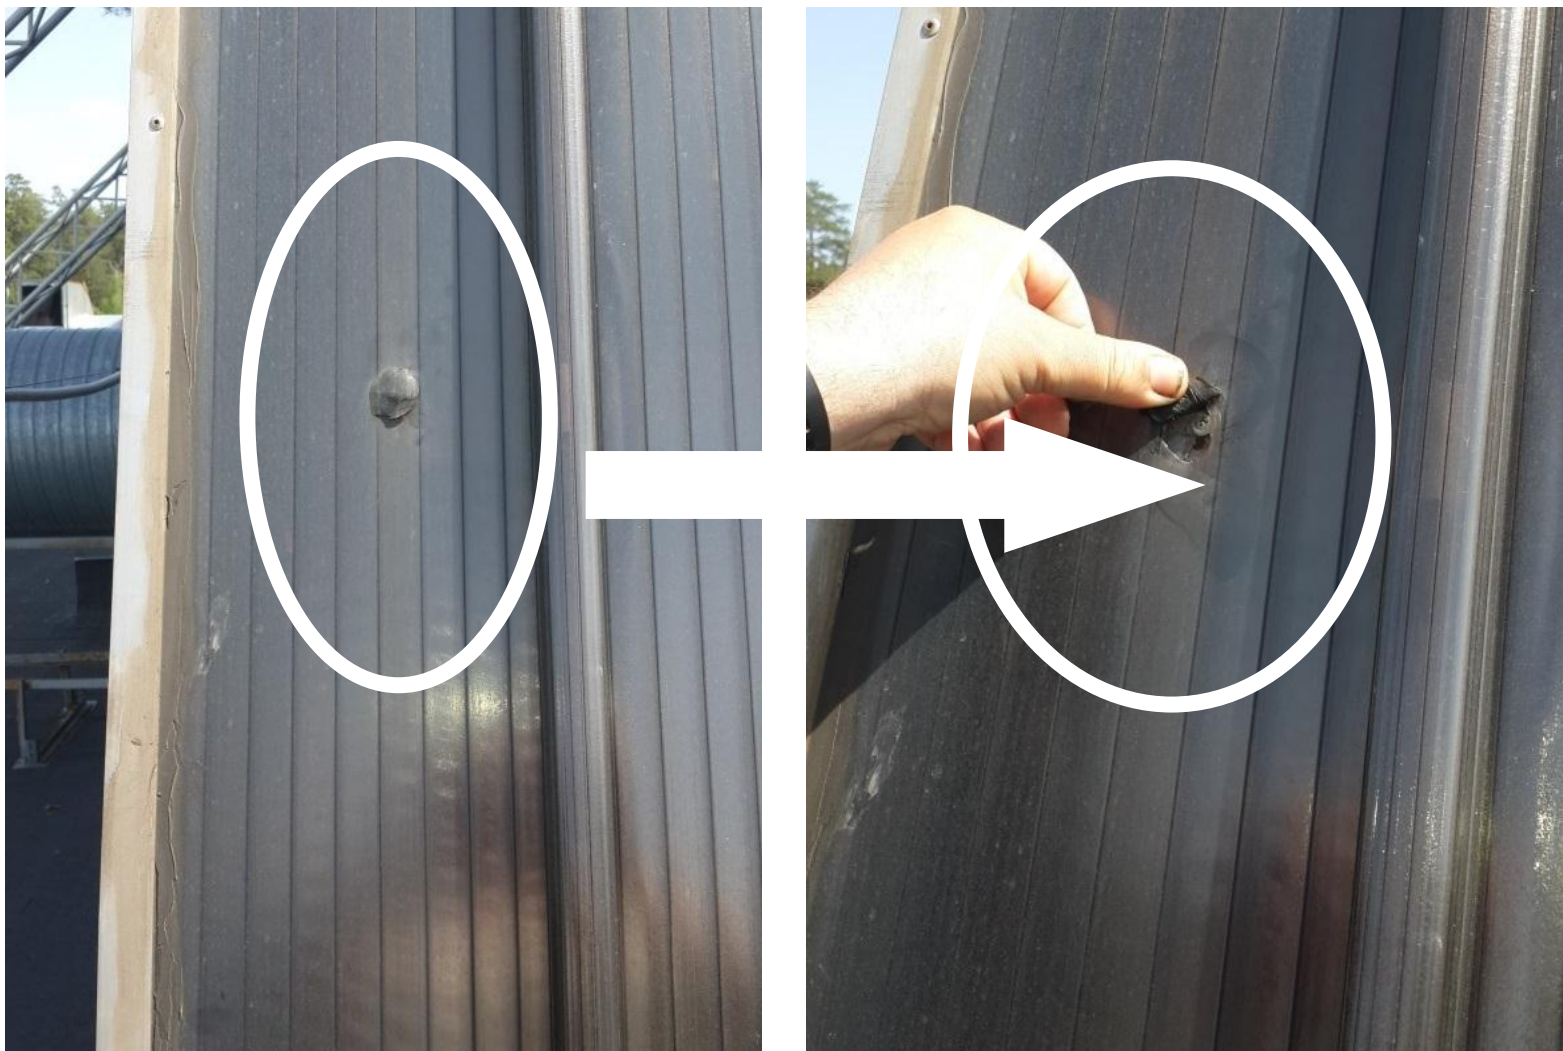
Проектирование / монтаж без учета термического расширения поликарбоната 0,065 мм/мΔС

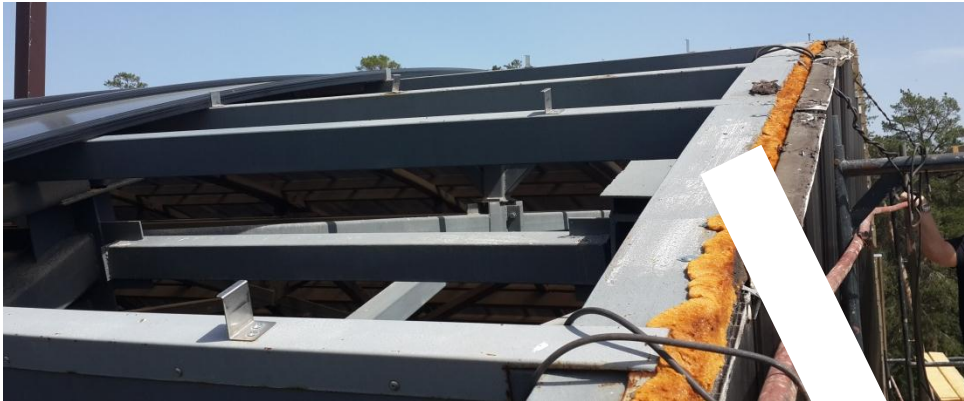
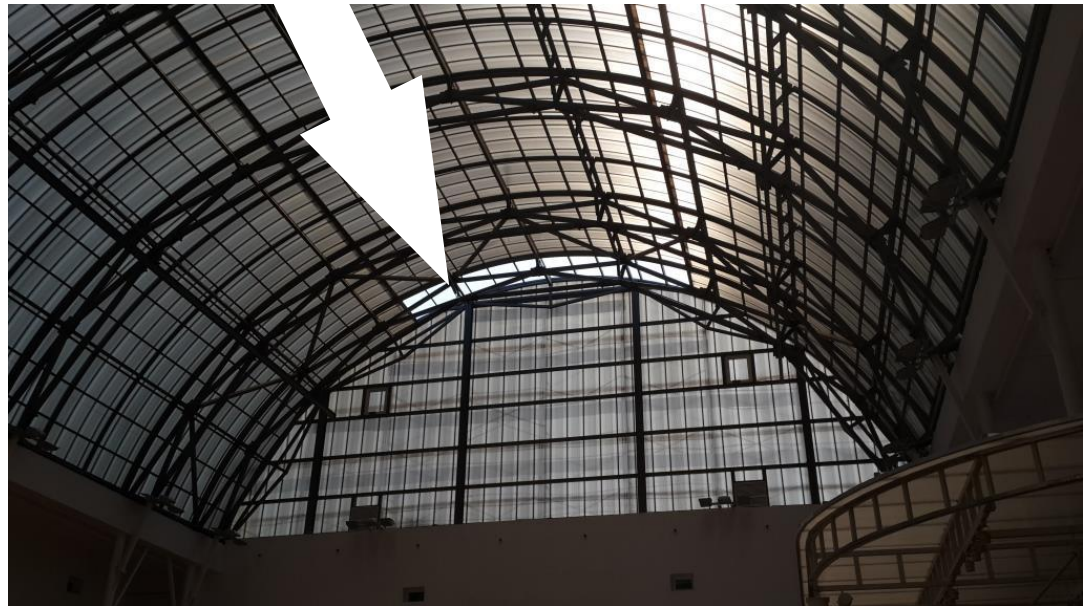
Проектирование / монтаж без учета термического расширения поликарбоната 0,065 мм/мΔС

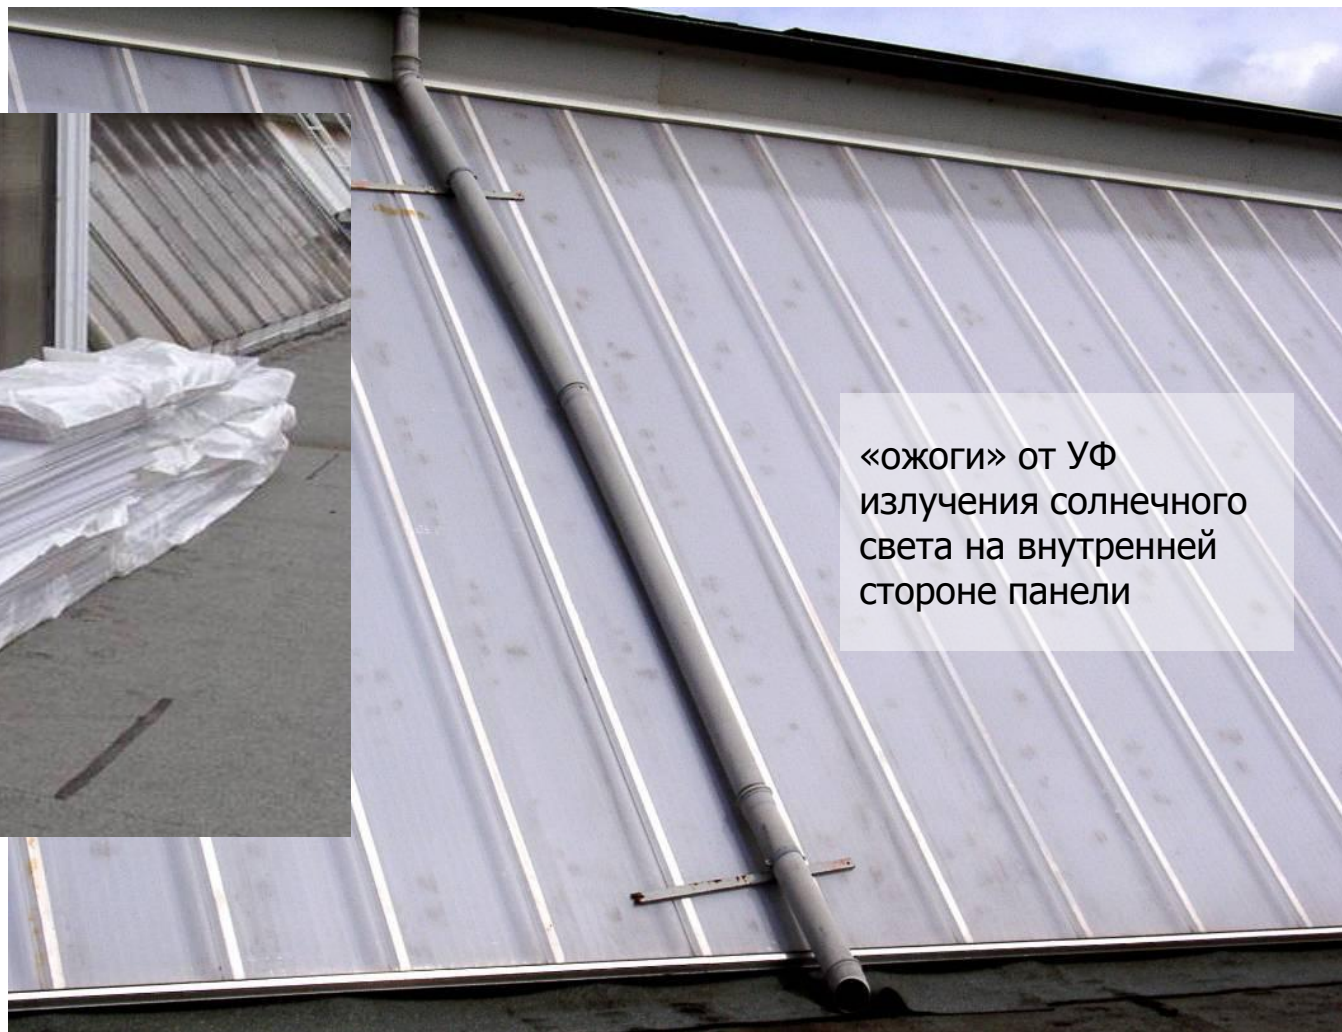
«ожоги» от УФ излучения солнечного света на внутренней стороне панели

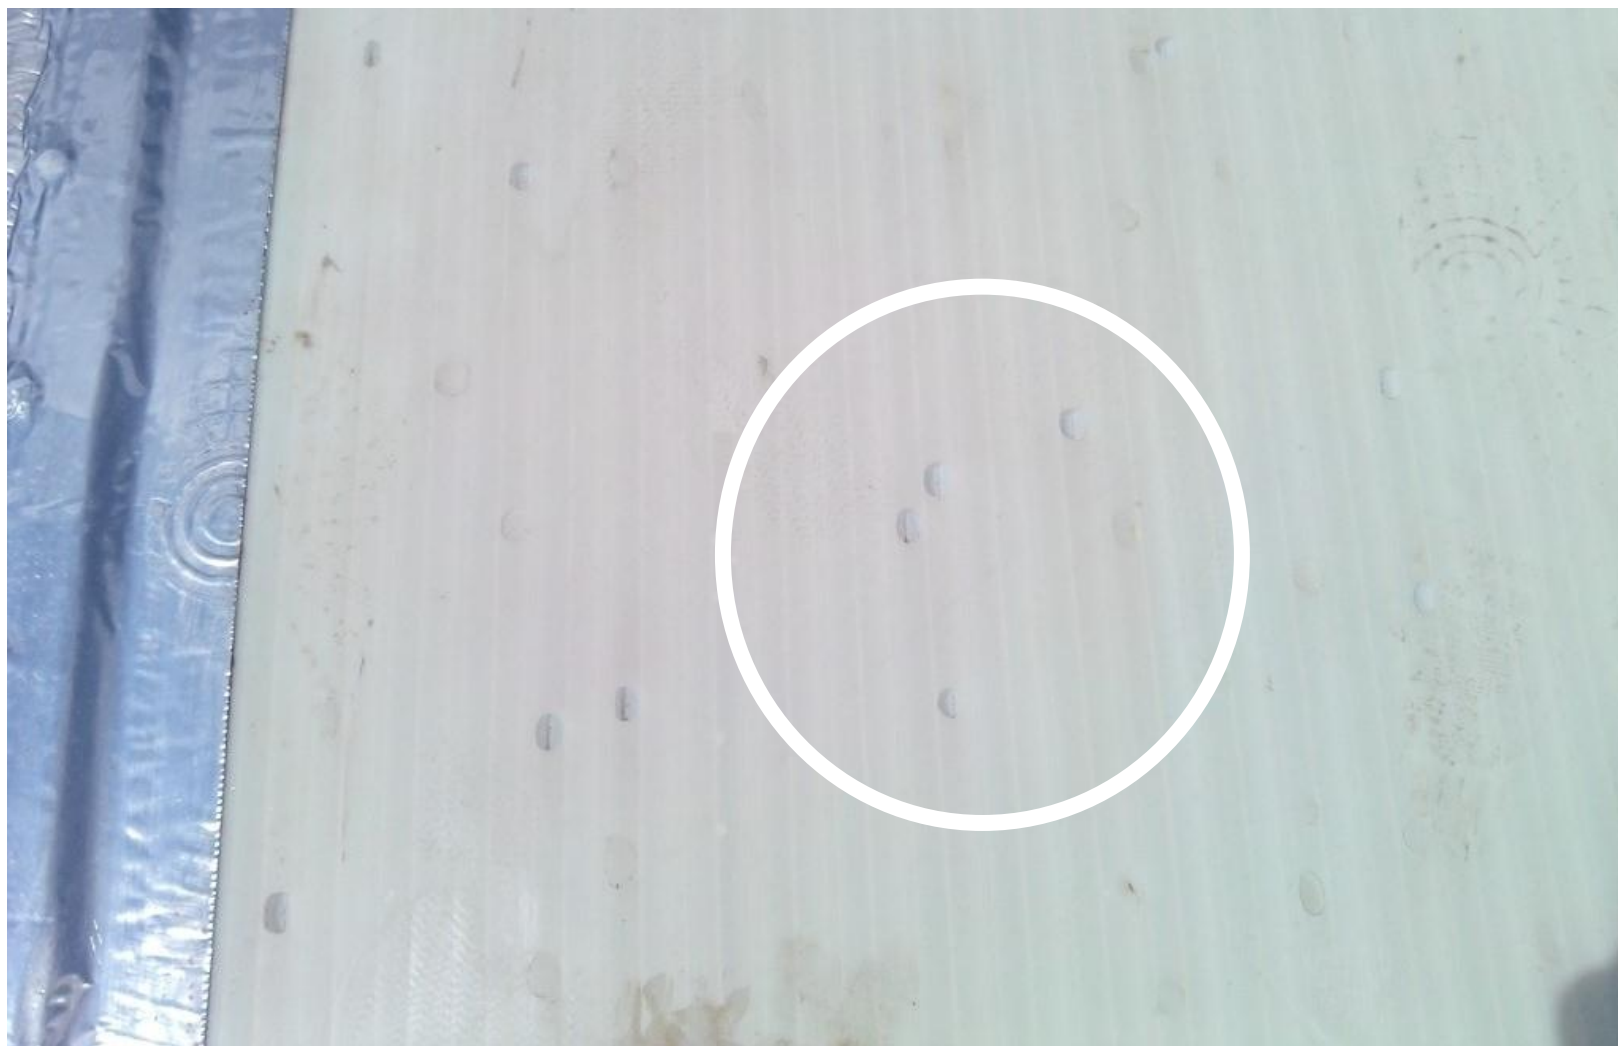
Применение панелей без УФ-защиты

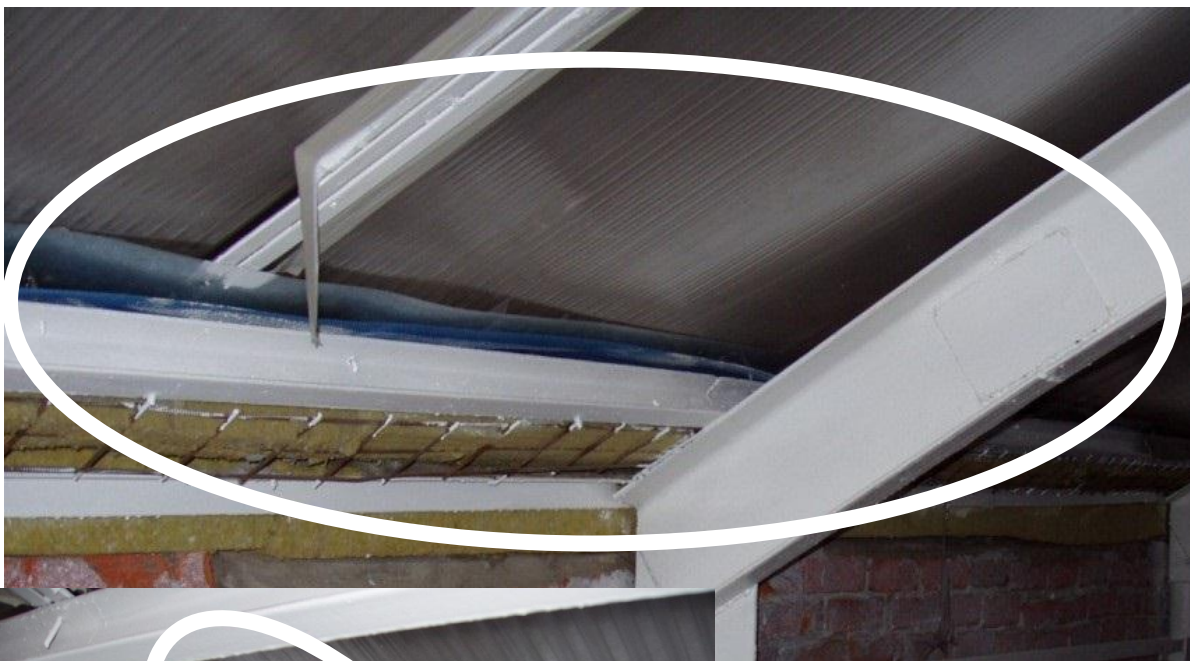
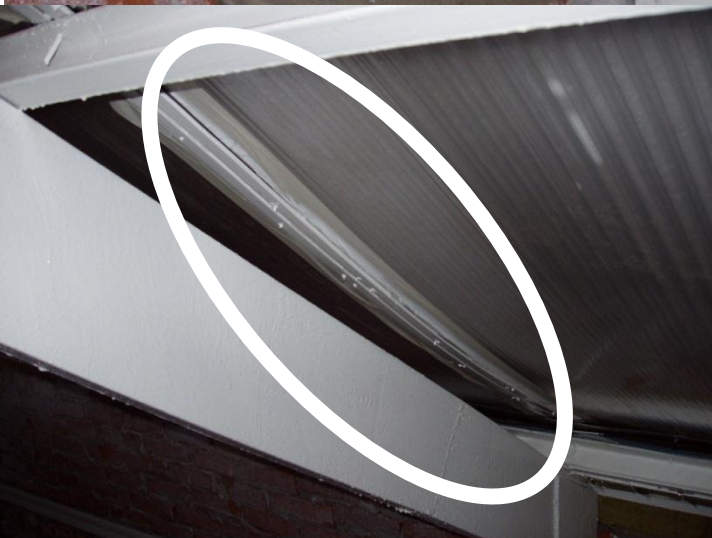
Отсутствие опорной конструкции или неправильный выбор шага обрешетки

Некорректный расчет шага обрешетки приводит к прогибу поликарбонатных панелей, что чревато риском разрушения конструкции.

Так же в данном примере произведен неправильный монтаж: саморезы вкручены напрямую в поликарбонатную панель, что приводит к появлению мостиков холода и нарушению герметической конструкции и внутренней полости панели.

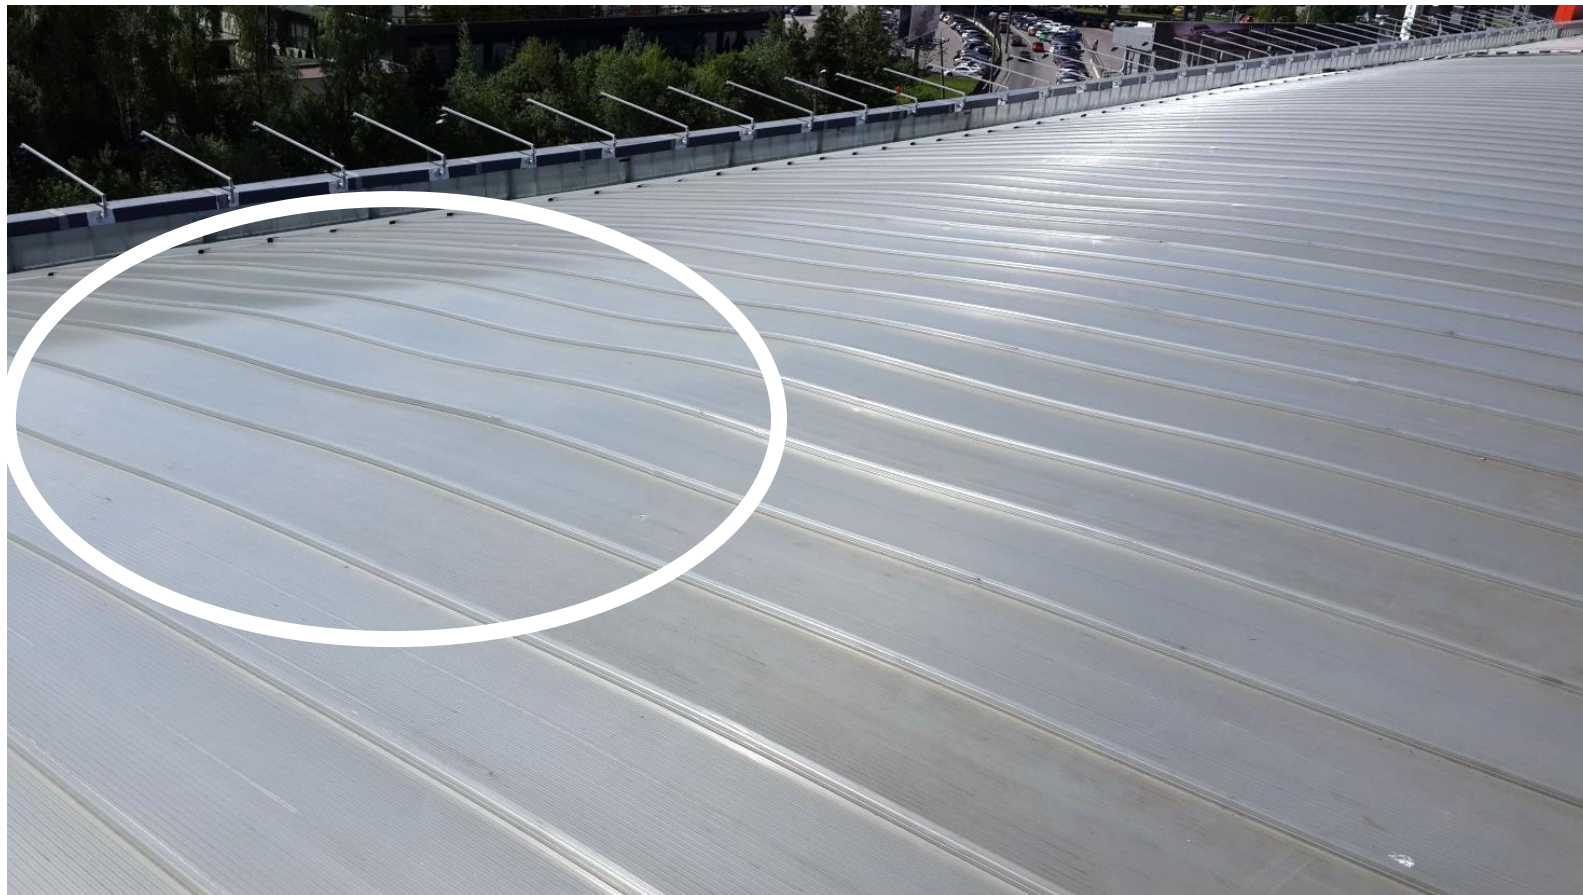
Отсутствие опорной конструкции или неправильный выбор шага обрешетки

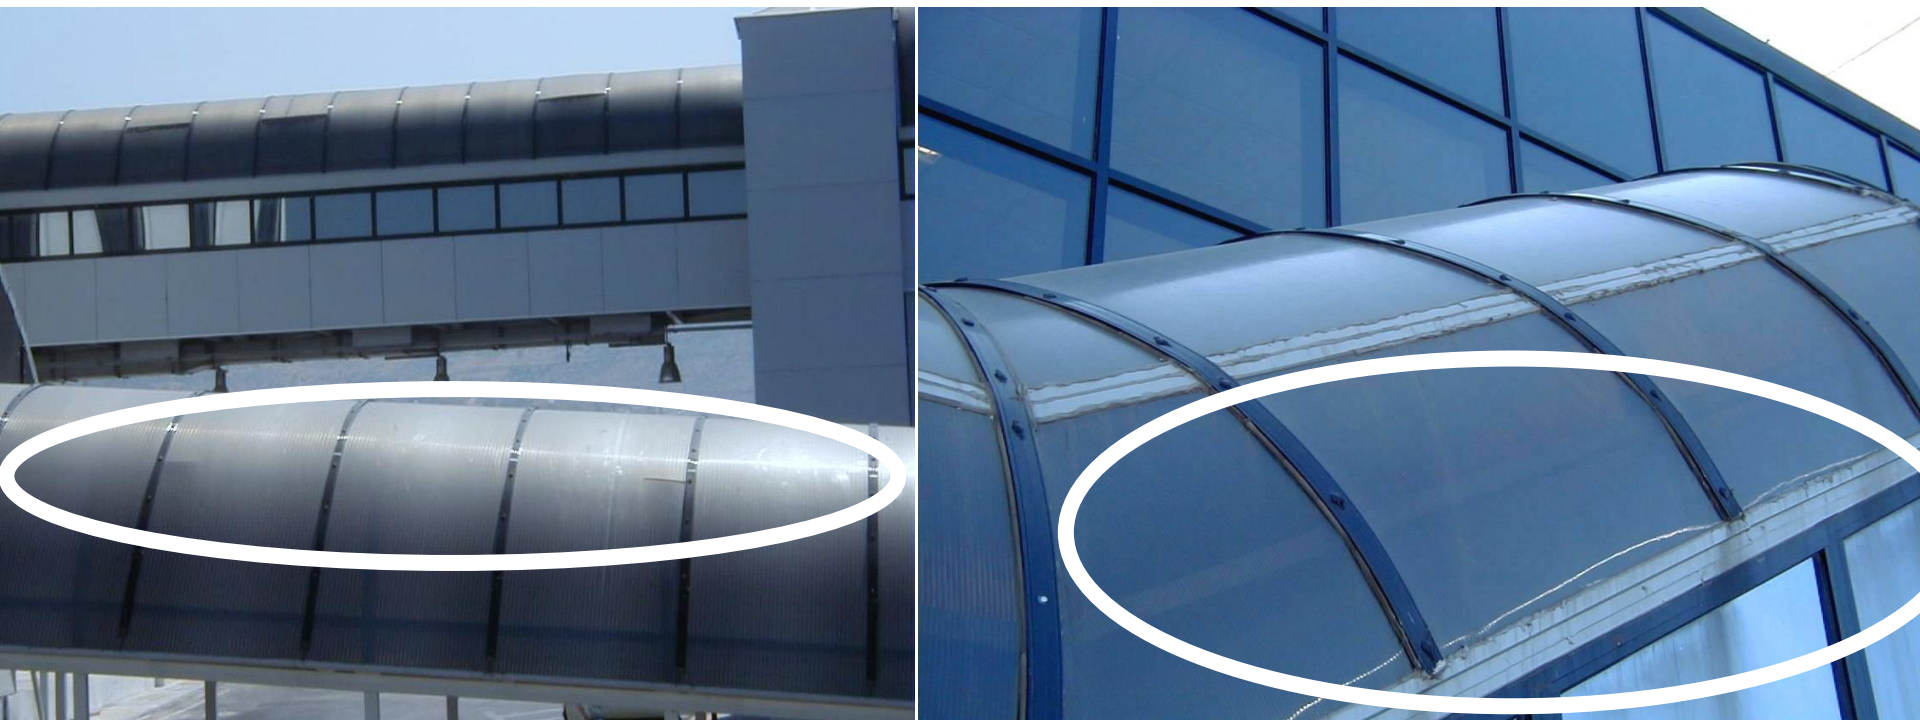
Ошибочный расчет радиуса арки

Листы поликарбоната лопаются из-за изгиба по неправильному радиусу.

Для каждой толщины листов (сотового, монолитного поликарбоната), замковых панелей существует свой рекомендованный минимальный радиус изгиба.

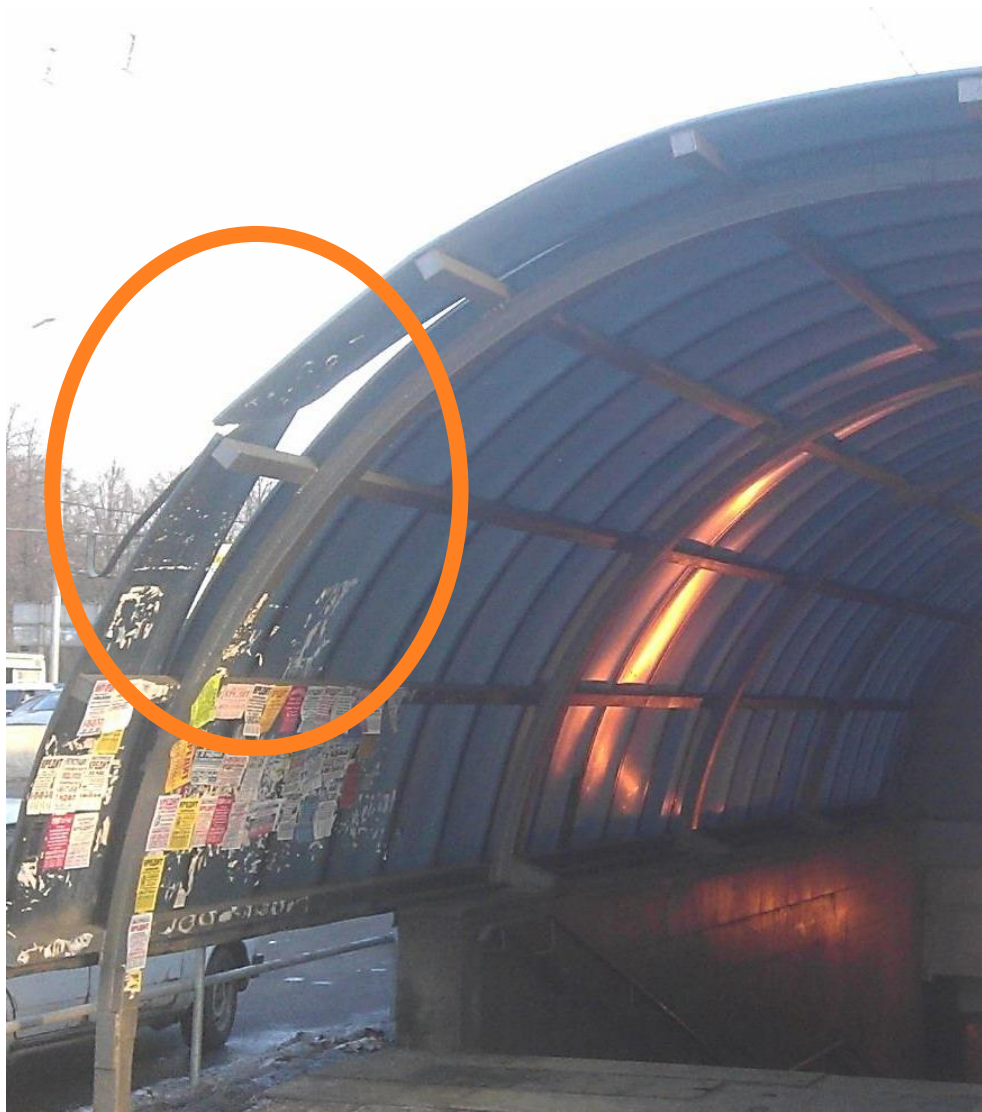
Ошибочный расчет радиуса арки

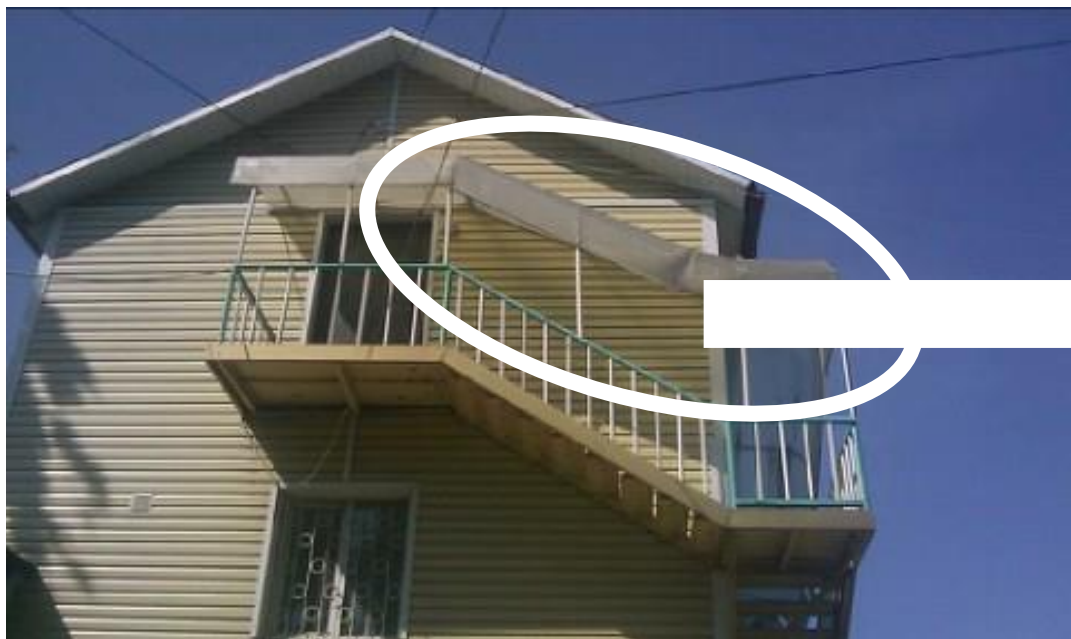
Ошибочный расчет радиуса арки

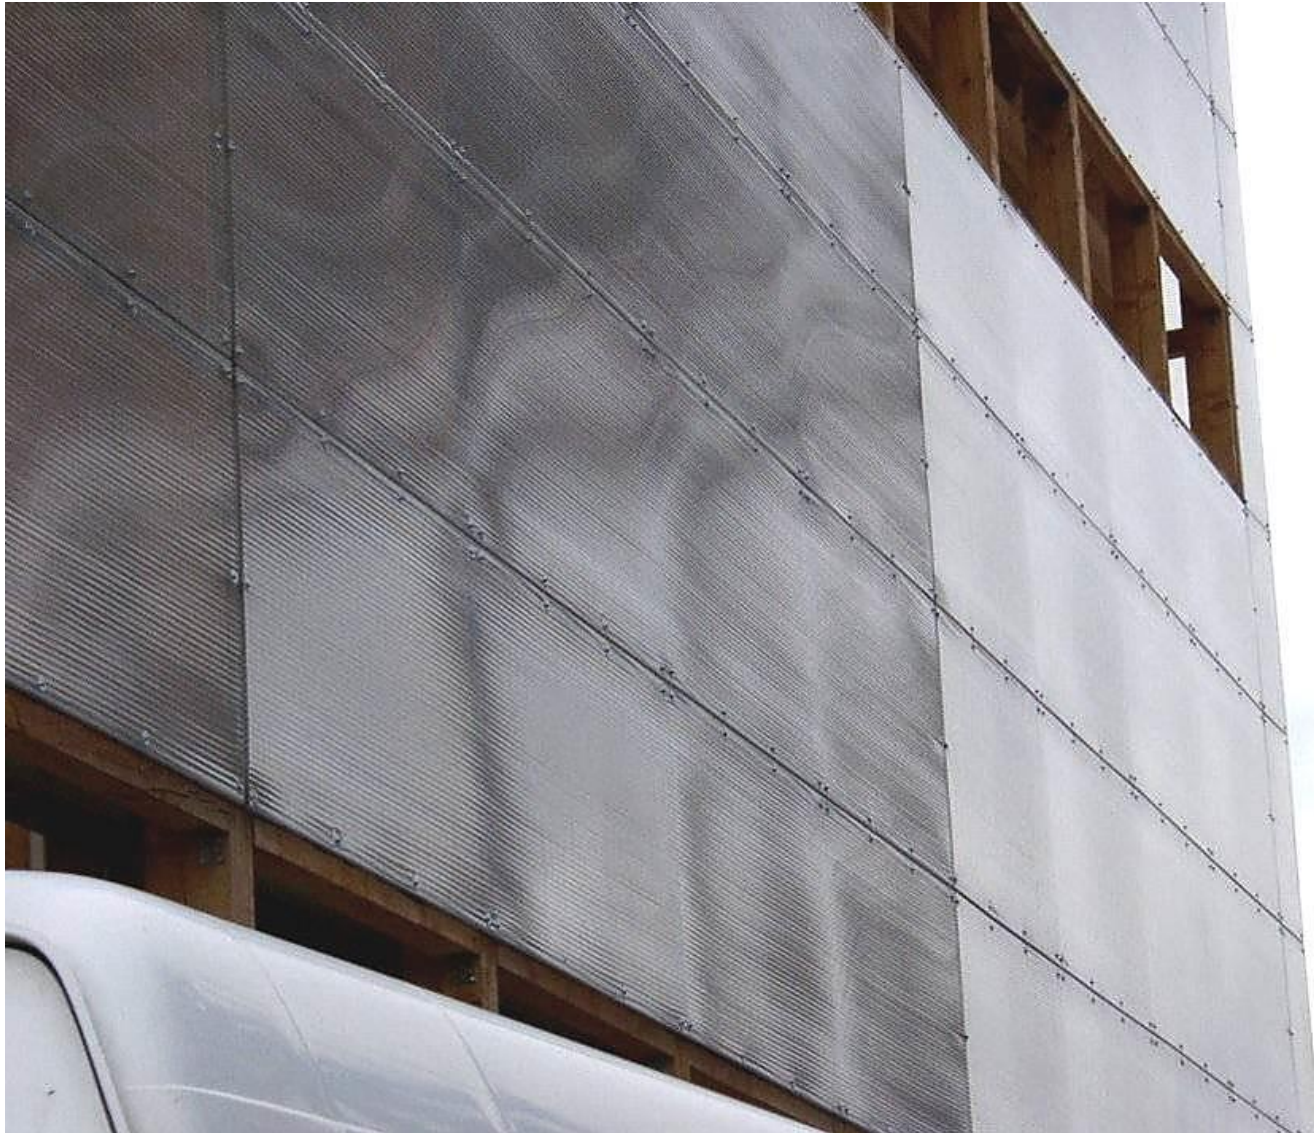
Неправильное расположение листов
